Prøvning af rottespærre fabrikat H.F. Hansen Maskinfabrik ApS

Prøvningsrapport

Sagsnummer: 252364

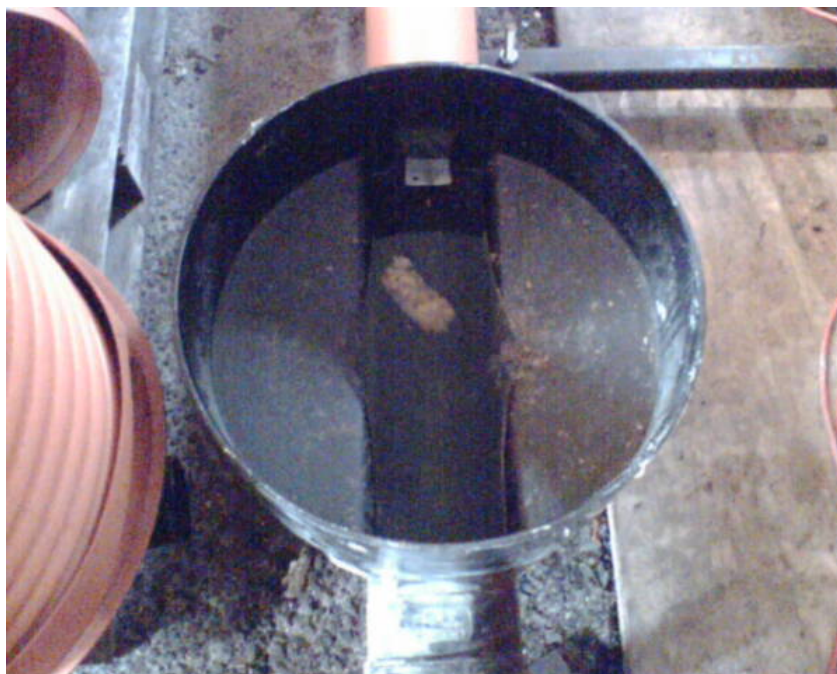
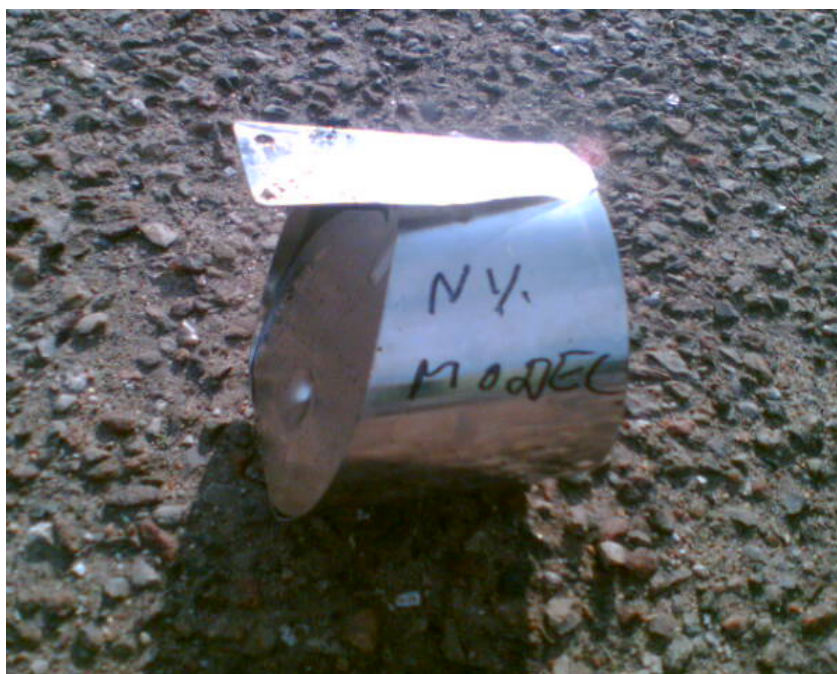
Afprøvning vedrørende driftsforstyrrelser

Ledningssystemet blokeres, og der skabes en opstuvning. Derefter skylles der med:

- 2 skyld med koldt vand
- 1 skyld med karklud
- 1 skyld med prøve medie 1

Når opstuvninger er 10 cm over spærreanordningen, åbnes afspærringen med ca. ¼ af rørdiameteren, så stuvningen aftager langsomt.

Der blev ikke konstateret aflejringer ved denne prøvning, og det blev konstateret, at anordningen ikke fungerer som højvandslukke ved opstuvning.
